4.3 Comparação das Características dos Três Tipos de Reabilitação Estrutural

VI - Fichas de Reparação/Reabilitação

6.1. Reabilitação da Envolvente Exterior

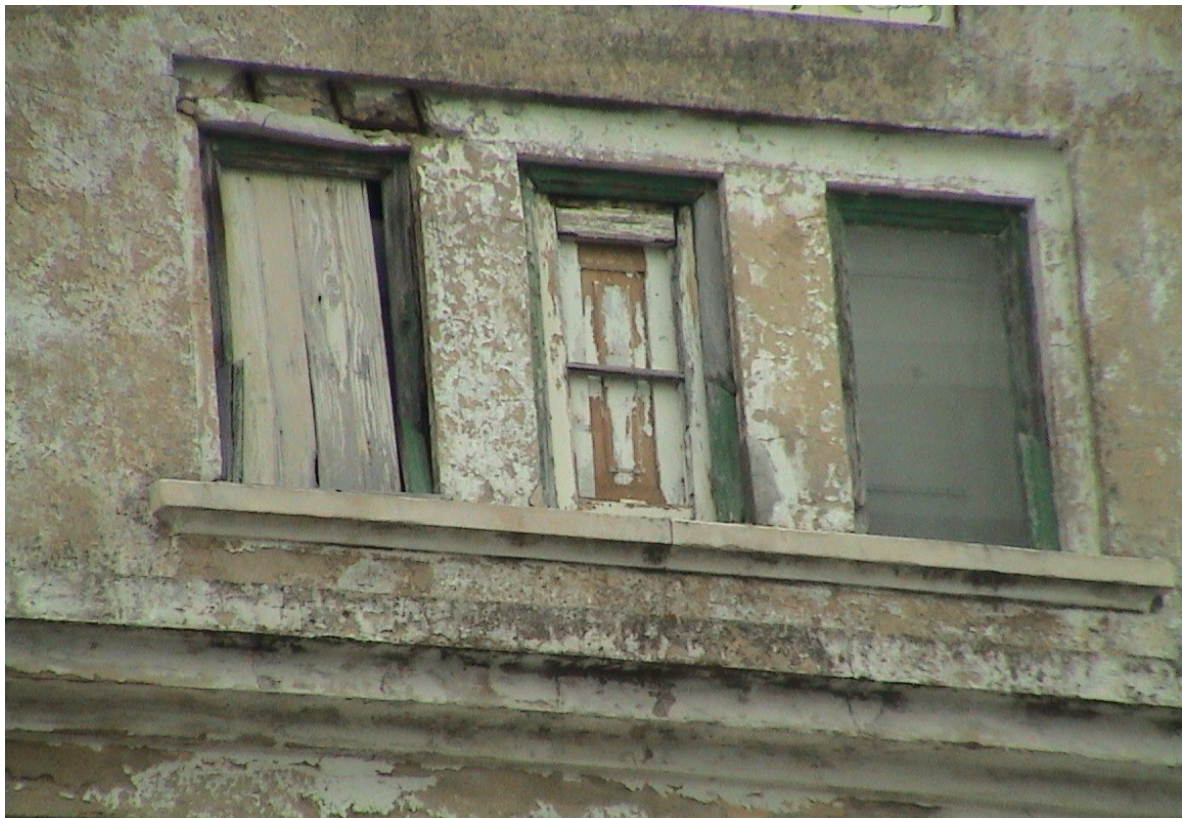
Perda de aderência ou desagregação do revestimento exterior.

Fig. 41 - Desagregação superficial do revestimento

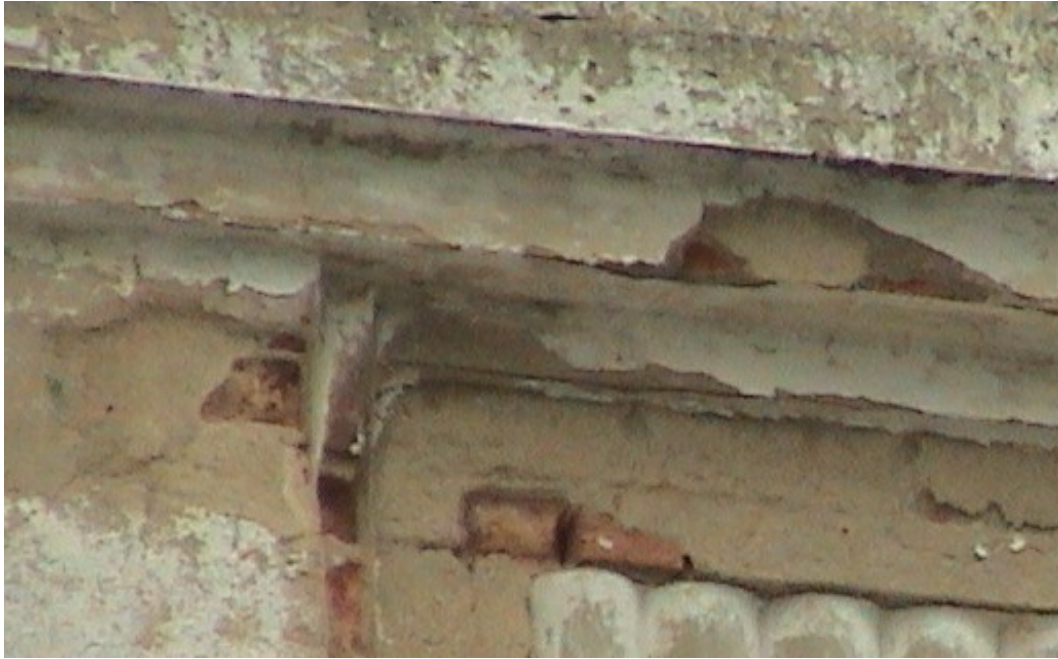
Fig. 42 - Desagregação profunda do revestimento e da base

a3) Desagregação da argamassa nas superfícies de argamassa mista de cimento e cal, devido eventualmente a causas mecânicas, pois as argamassa contendo cimento portland são muito rígidas e nesse caso a expansão causa desagregação da argamassa, que em argamassas menos rígidas parte da expansão é passível de acomodação.

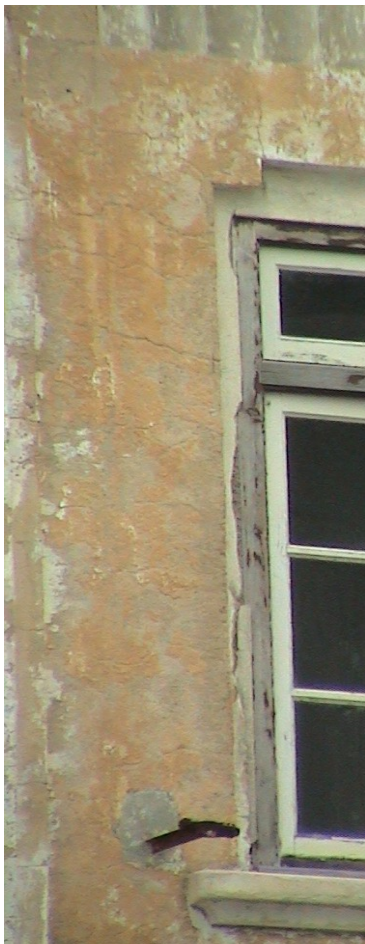
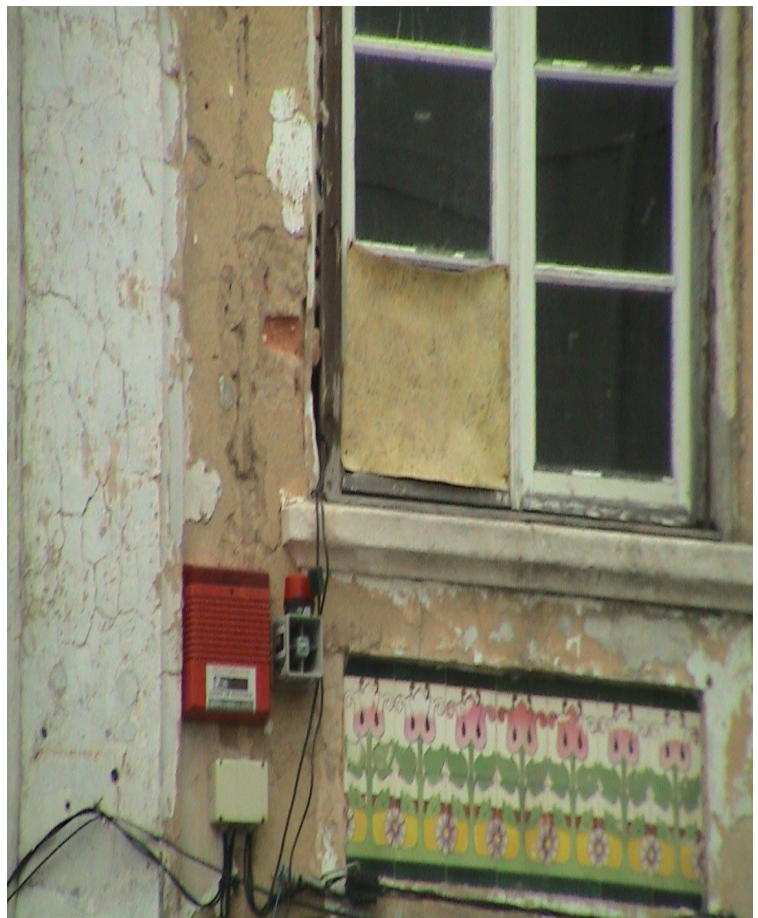
Fig. 43 e 44 - Empolamento; desagregação e fissuração do revestimento

a1) Empolamentos devidos a fenómenos de expansão na argamassa em função da hidratação posterior de óxidos. A cal parcialmente hidratada ao extinguir-se depois de aplicada, aumentou o volume e produziu expansão, ou o uso de cal contendo óxido de magnésio com uma hidratação desse óxido muito lenta que após a execução do revestimento produziu expansão e empolamento do mesmo.

a2) Pulverulência com desagregação e consequente esfarelamento da argamassa ao ser pressionada manualmente tornando-se friável, tem como causas prováveis um proporcionamento inadequado da mistura de aglomerante agregado e o excesso de materiais pulverulentos e/ou tensões de argila na areia empregue na preparação da argamassa.

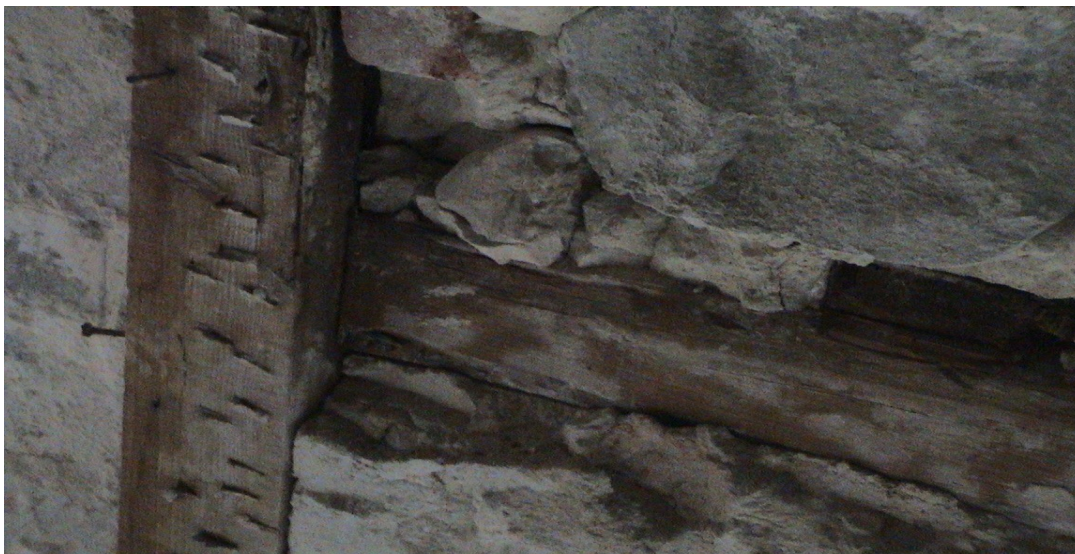
Apodrecimento de elementos de contraventamento de madeira "gaiolas" em particular dos elementos dispostos na vertical junto a vãos de caixilharia e algerozes.

Fig. 45 - Apodrecimento da estrutura de contraventamento

a7) Contraventamento de ligação em madeira "gaiolas" com repasses para o interior.

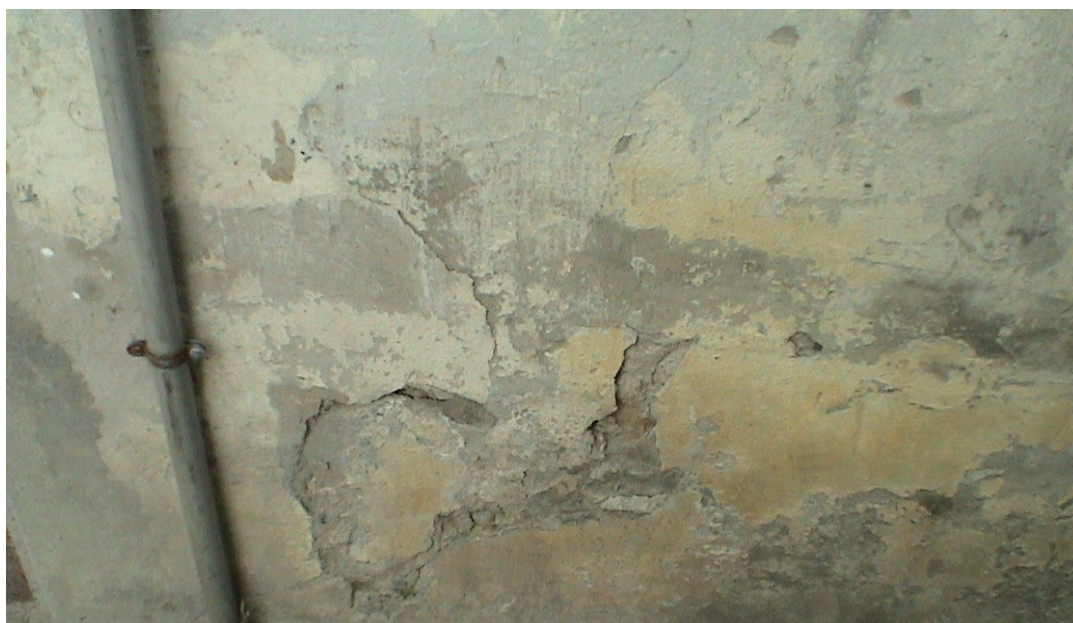
Fig. 46 - Deslocamento do revestimento em placas

a4) Deslocamento em placas muito provavelmente devido a preparação inadequada da base, aplicação de camadas de argamassa com resistências inadequadas interpostas, com espessura excessiva originando tensões elevadas de tracção entre a base e o revestimento por retracção natural.

a5) Outro factor com forte probabilidade de ocorrência corresponde às variações de temperatura nas paredes expostas, gerando tensões de corte na interface argamassa-base, capazes de provocar o deslocamento do revestimento.

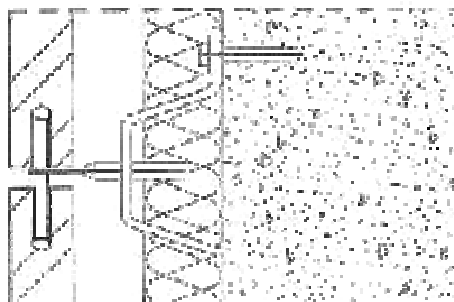
Fig. 47 - Revestimento em placa natural

3º Revestimento exterior até 3.00 m em pedra natural independente com espaço de ar e isolante térmico colado ao suporte. Acima dos 3.00 m revestimento tipo ETICS constituído por placas de poliestireno expandido coladas ao suporte, revestidas com reboco delgado, aplicado em várias camadas, com uma rede de fibra de vidro e acabamento em revestimento delgado com argamassas orgânicas (revestimento plástico espesso).

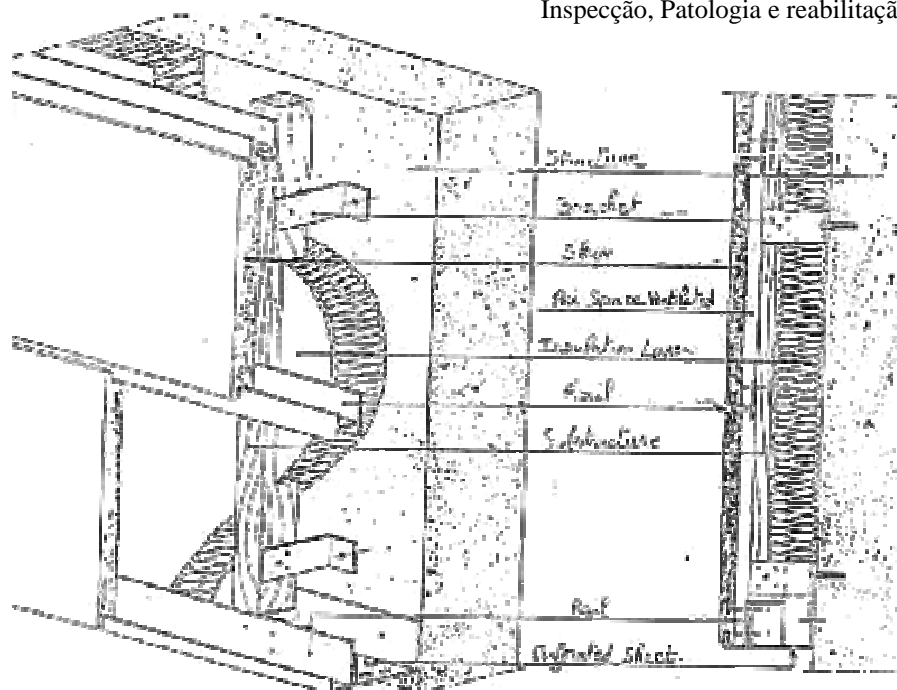
Fig. 48 - Revestimento em pedra natural fixação em sistema "bardage"

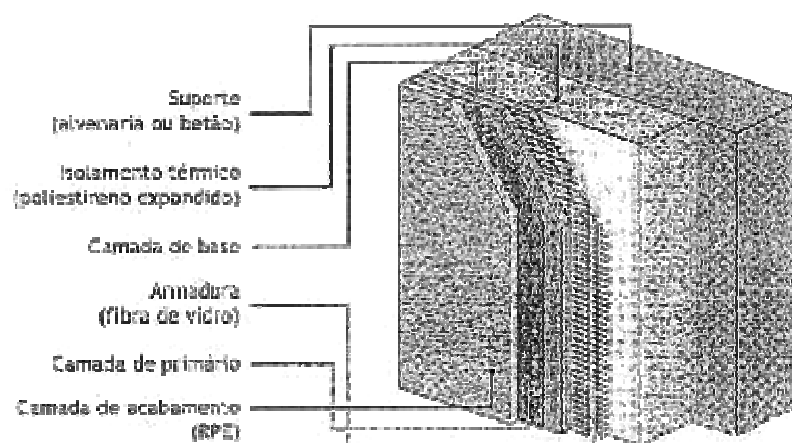
Fig. 49 - revestimento a aplicar na generalidade das paredes a partir dos 3.00 m
