INSPECÇÃO, PATOLOGIA E REABILITAÇÃO DE EDIFÍCIO

**ESTUDO PRÉVIO PARA REABILITAÇÃO DE UM EDIFÍCIO DOS ANOS VINTE E INSTALAÇÃO DE
UMA PENSÃO - PROMONTÓRIUM ***
AV. MOUZINHO DE ALBUQUERQUE - NAZARÉ**

JOSÉ CARDOSO DA SILVA

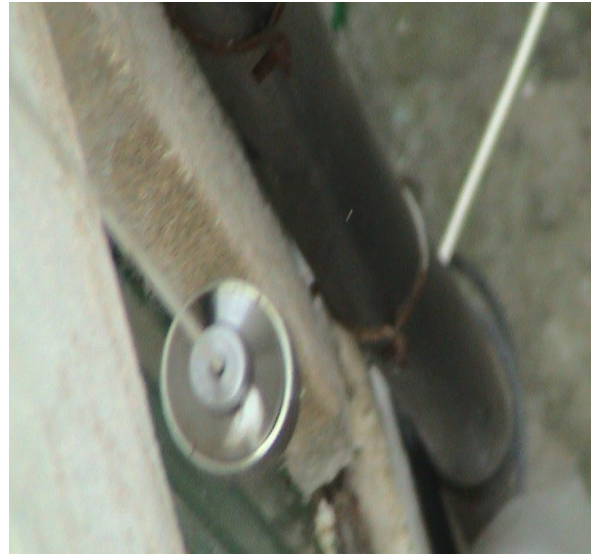
As paredes revelam um aprumo completo, em todos os paramentos, sem qualquer deslocação ou fissuração por esforços de flexão, de corte, de tracção ou assentamento da fundação.

Fig. 14 - Aprumo de paredes

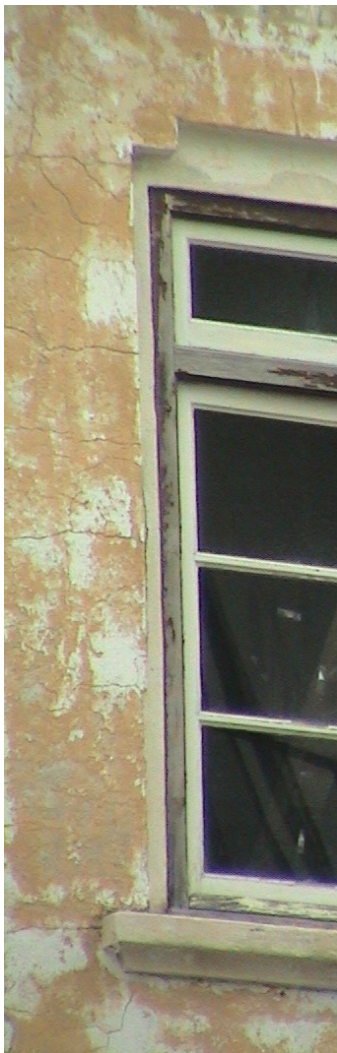
- a) A fissuração da argamassa de revestimento exterior sem qualquer continuidade nos elementos cerâmicos de suporte - consequência provável de movimentos de expansão/retração dos elementos cerâmicos, argamassas de assentamento e estruturas de contraventamento.
- b) Alguma desagregação e erosão de elementos cerâmicos - consequência provável da sujeição a variações higrotérmicas sucessivas, e envelhecimento natural.

Fig. 15 - Fissuração do revestimento exterior

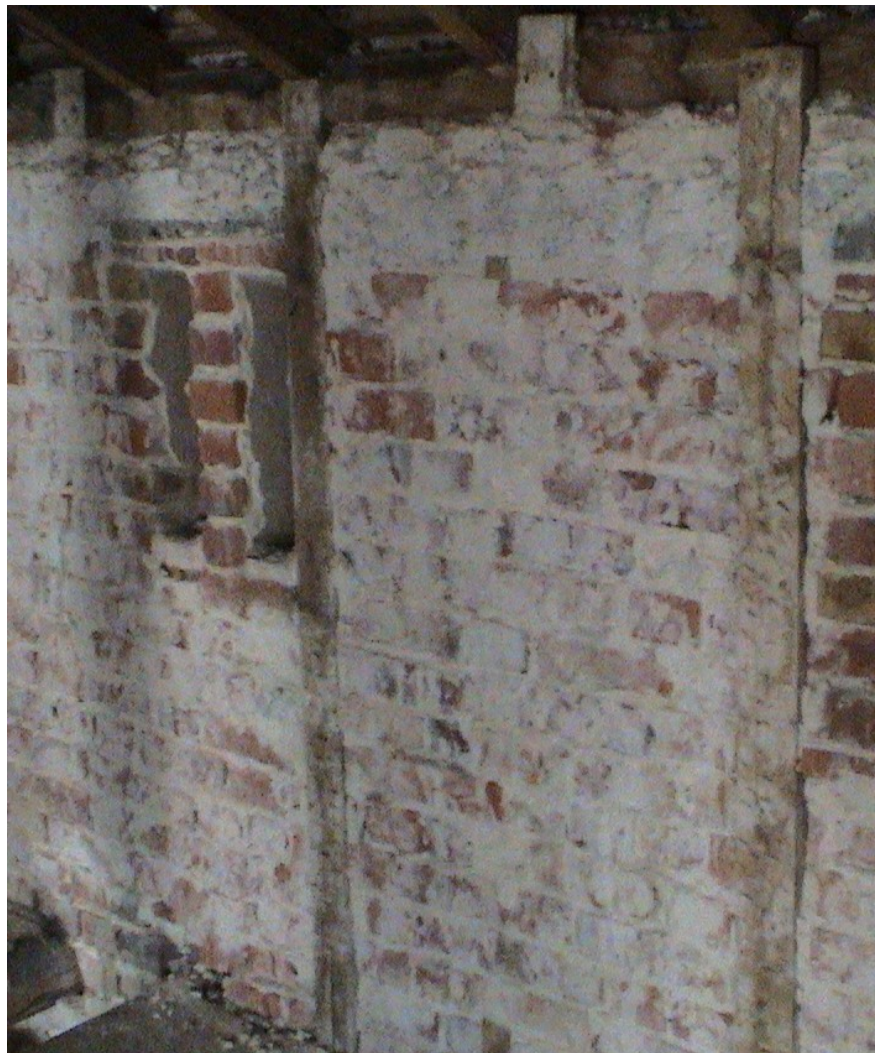
- c) A percussão de um som cavo, em consequência de alguma desagregação e envelhecimento natural dos elementos cerâmicos.
- d) O apodrecimento de muitos elementos de madeira do contraventamento, em particular os elementos verticais - consequência da escorrência de humidade, por ineficácia das caleiras da cobertura e consequente ataque por fungos e insectos.

Fig. 16 - Apodrecimento de elementos de contraventamento

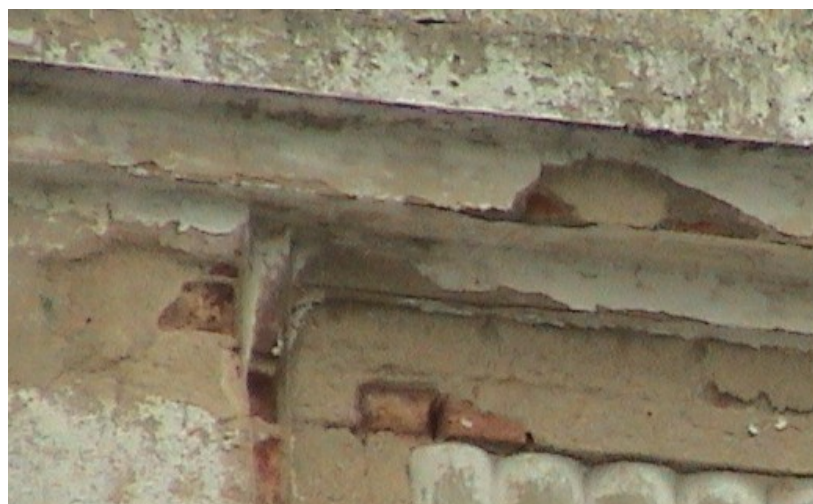
Fig.17 - Desagregação de elementos cerâmicos. (tijolo)

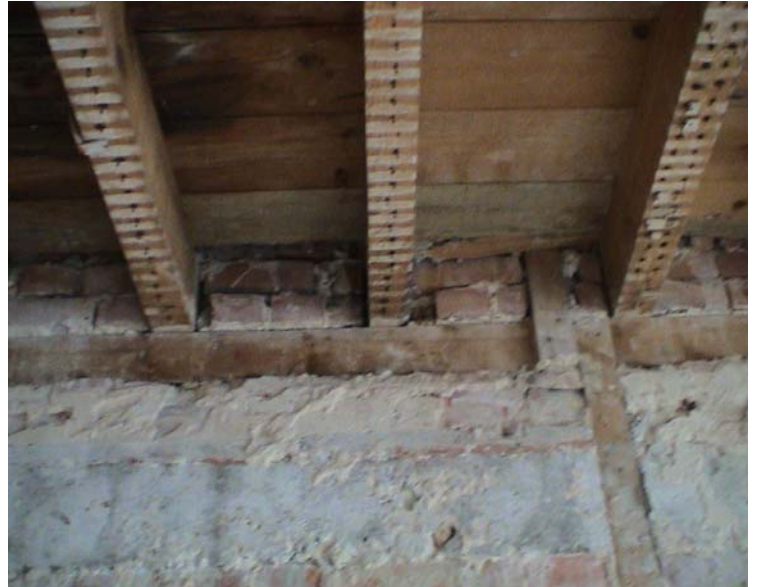
Fig. 18 - Vigamento do piso 1º andar que apoia na empena posterior

O vigamento está genericamente (90% de área) em bom estado de conservação.

Excepção para a zona onde assentavam as instalações sanitárias do piso, lugar onde apresenta sinais de alguma deformação e apodrecimento, na restante área o vigamento está rigorosamente nivelado.

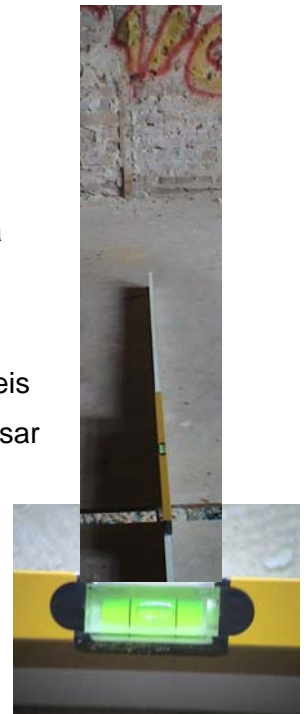
Fig. 19 - Nivelamento rigoroso do piso do 1º andar

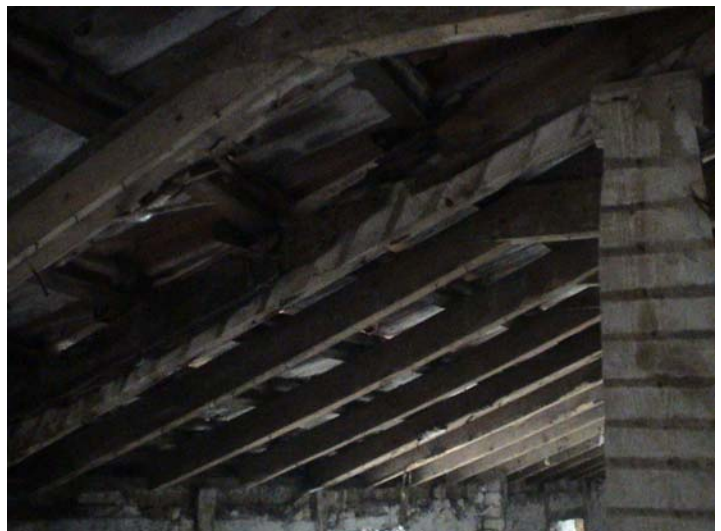
Fig. 20 - Vista da estrutura de cobertura

- a) Degradação excessiva, por vezes apodrecimento, ataque de fungos e insectos na maior parte das linhas de frechal - consequência provável: deficiente estanquidade à água da chuva com ocorrência de infiltrações para o interior do edifício.
- b) Degradação verificada no frechal, por vezes extensiva a algumas asnas em estado de apodrecimento, perfuração e formação de ocos com degradação do material - consequência provável da acção da humidade, da acção fungos; não sendo perceptível a acção perfuradora das térmitas.

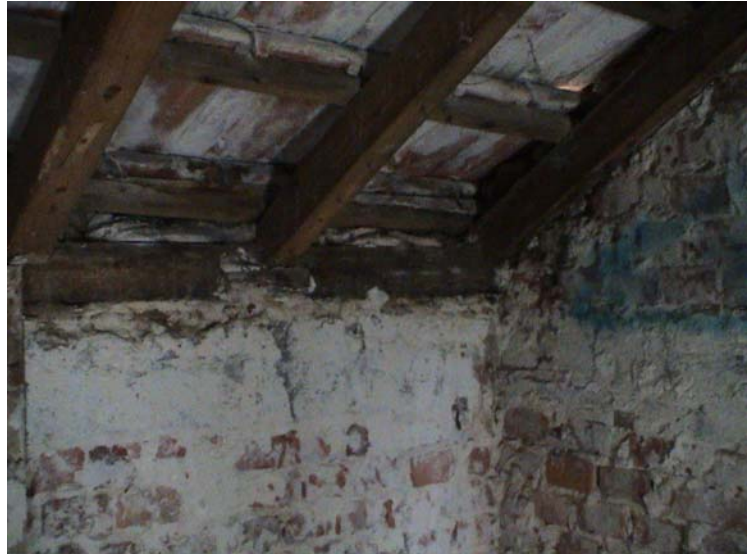
Fig. 21 - Apodrecimento de frechal
