## **6.2. Reabilitação da Estrutura da Cobertura**

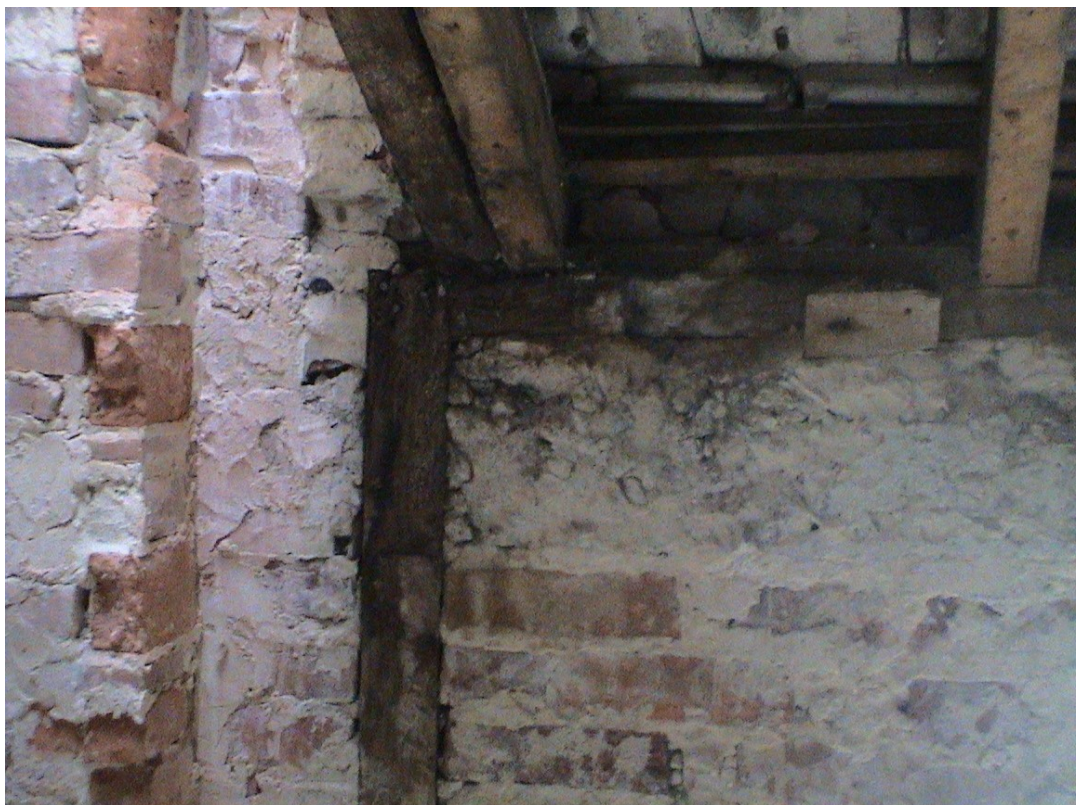
Apodrecimento das vigas de frechal e elementos da cumeeira.

*Fig. 50 - Frechal e estrutura de apoio da cobertura podre*

O apodrecimento é devido ao desenvolvimento de bolores e fungos onde os esporos desses micro-organismos existentes no ar se depositam e encontram condições indispensáveis para o

seu desenvolvimento: humidade, temperatura amena e meio nutritivo. O fenómeno tem sido minorado pela existência de grande ventilação, ironicamente associada à degradação do frechal, e das caixilharias.

Admita-se, no entanto, uma humidade anterior e inicial decorrente de condensações superficiais, e mais recentemente veiculada por capilaridade a partir dos algerozes e destes directamente à viga de frechal.

A humidade deve ser impreterivelmente eliminada, impedindo a humedificação dos paramentos e da viga de frechal, proveniente dos algerozes.

Os algerozes têm que ser reconstruídos, a viga de frechal substituída e elementos de asnas substituídos, bem como a viga de cumeeira que se apresenta de coloração cinzenta quase preta, com algumas manchas muito escuras e um empenamento característico de sujeição a variações sucessivas de estados de humidade e temperatura.

Execução das novas caleiras em betão armado com impermeabilização com "Sikagard" 570W elástico a duas demãos secas, sobre o mesmo diluído a 10% como primário e incorporação de armadura "Sika" GT-50 , assentamento de novas peças de frechal e asnas reabilitadas com substituição dos elementos de madeira estragados, ligações pregadas e consolidadas com interposição de cola époxi.

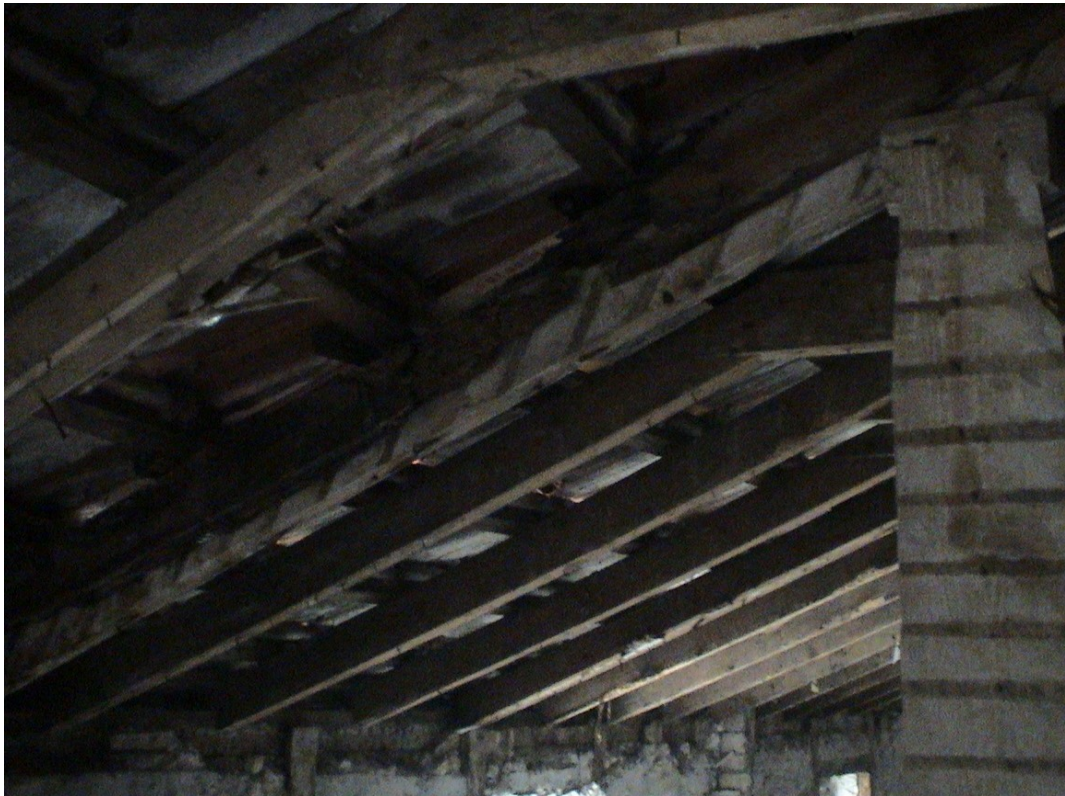
Apodrecimento de elementos de madeira estruturantes das asnas.

*Fig. 51 - Vista geral das asnas*

A madeira reaproveitada será tratada mediante uma sequência de operações:

- Lavagem esterilizante com uma solução a 10% de lixívia.
- Enxaguadela (lavagem com água simples).
- Secagem perfeita.
- Aplicação de um produto fungicida.
- Extração por escovagem do produto fungicida, cerca de três dias após a sua aplicação.
- Redução de combustibilidade com aplicação de um ignífugo.

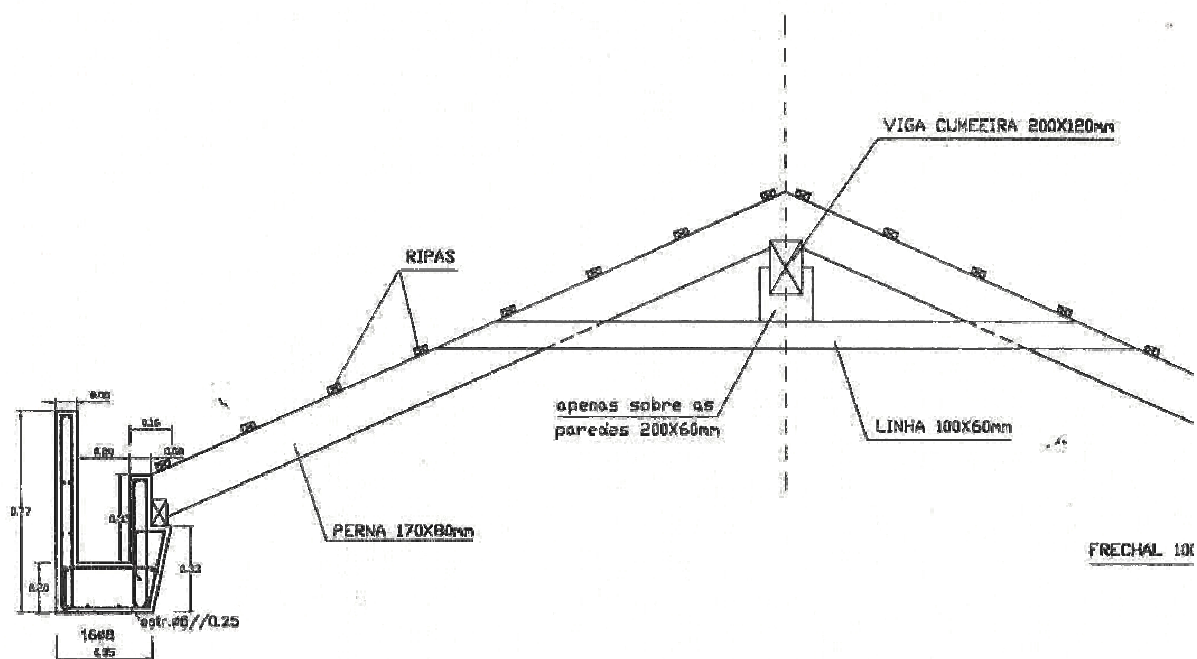
*Fig. 52 - Pormenor construtivo das asnas e caleiras*

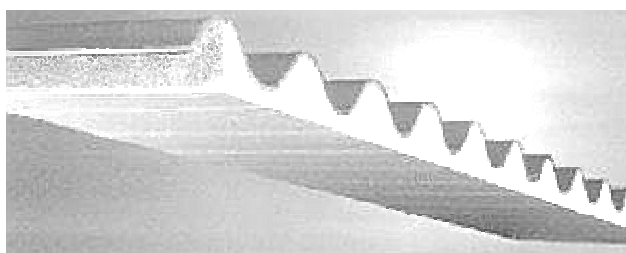
*Fig. 53 Chapas de Naturocimento em substituição das ripas*

Depois de recolocada a estrutura da cobertura em vez de ripa utilizar-se-á para suporte da telha chapas de Naturocimento P177, com isolamento de poliuretano injectado na face interior e acabamento inferior em superfície de alumínio gofrado com 0.2mm. Estas chapas serão fixadas com Tirefond.
